COMUNE DI TAORMINA

**OGGETTO: PROGETTO ESECUTIVO PER IL
RISANAMENTO CONSERVATIVO DEI LOCALI DEL
PALAZZO CORVAJA
AGGIORNAMENTO AL PREZZARIO REGIONALE SICILIA 2019**

AII. 1 - Relazione Tecnica

DATA: 21 OTT. 2019

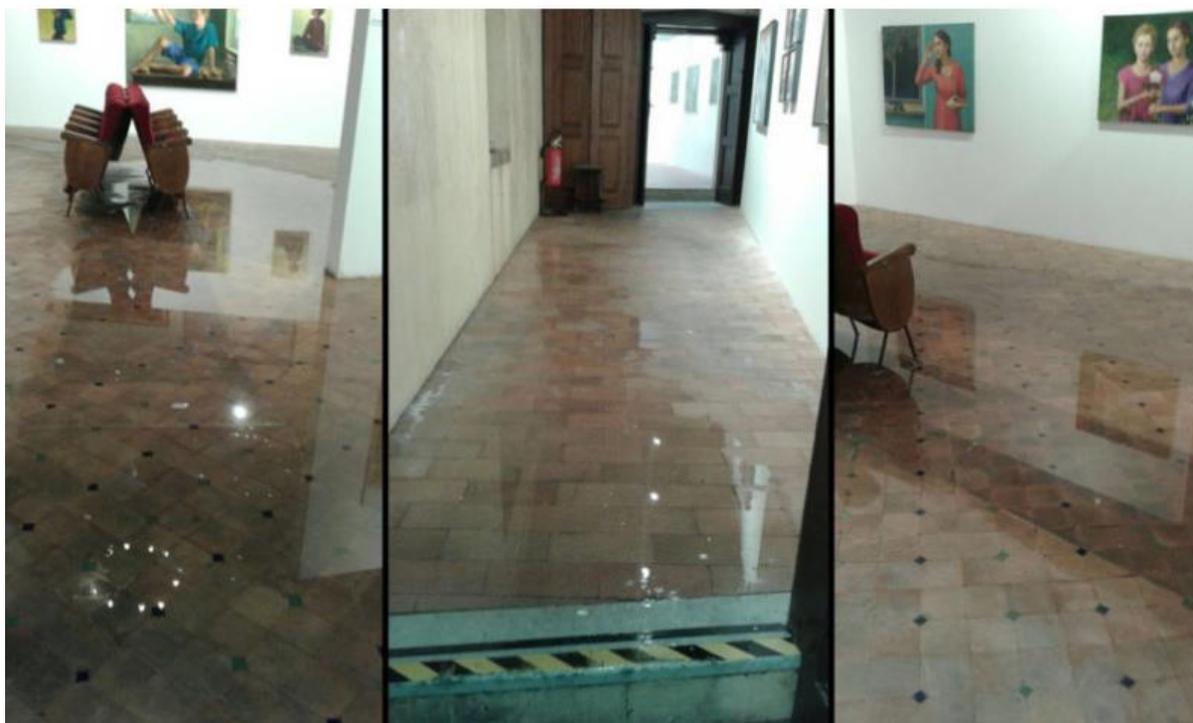
Foto del 20/12/2016

Le infiltrazioni sono state riscontrate sia nella parte storica dell'immobile che nella costruzione risalente agli anni sessanta, proveniente sia dalle pareti verticali contro terra (umidità di risalita) che proveniente dalle coperture (umidità discendente o meteorica). E' così che ad ogni pioggia si ripropone puntualmente la solita problematica degli allagamenti come dimostra la foto sottostante.

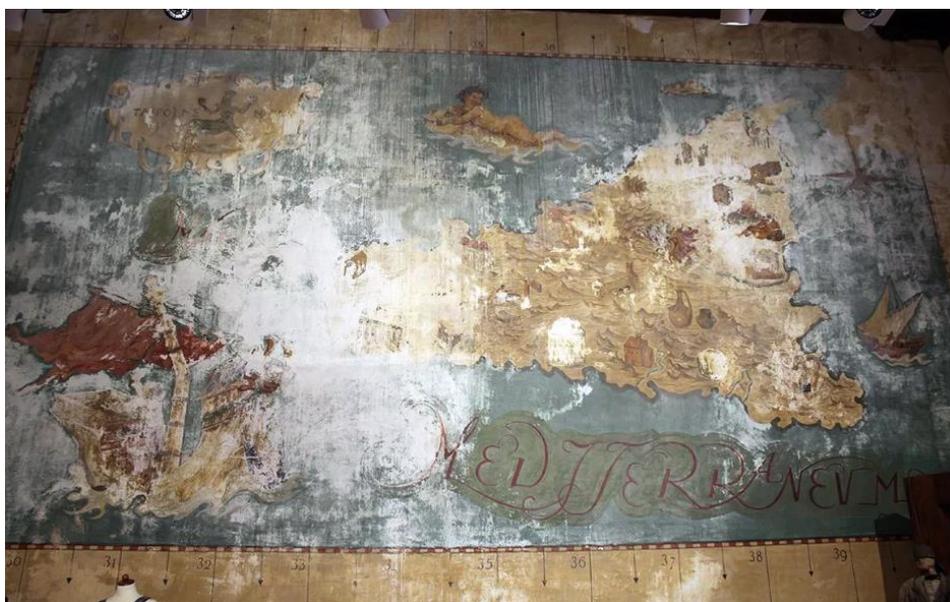
2. Leggere inflessioni del sistema muratura-trave-solaio al primo piano della torretta araba;
3. I terrazzi piani hanno pavimenti sconnessi e manto impermeabilizzante usurato;
4. Decoesioni e piccole lesioni longitudinali nelle malte del paramento murario a vista sono evidenti sulle pareti di facciata; soprattutto nelle parti soprastanti le aperture del corridoio di collegamento tra salone del '400 e ala del '300, per cui si rende necessaria una verifica della copertura, poichè la causa è da imputare alla distribuzione dei carichi del tetto;
5. Tracce di umidità ed efflorescenze sono rilevabili sia in facciata che all'interno;
6. Gli intonaci interni ed esterni si presentano in alcuni punti totalmente distaccati, o rigonfi prossimi al distacco. Anche l'affresco dipinto raffigurante la Sicilia ed il Mediterraneo è ridotto ad uno sbiadito ammasso di colori, come mostra la foto sottostante.

Foto dell'Affresco nella sala del quattrocento
